19-20-21 SEPT. 2018

Retour d'expérience : Gestion de crise suite à un incident constaté sur le réseau d'eau de la stérilisation

L. Godreau ⁽¹⁾, C. Bianchi ⁽¹⁾, E. Le Bourhis ⁽²⁾, J. Mouchel ⁽²⁾, A.L. Tesson Lecoq ⁽¹⁾, D. Bruel ⁽³⁾

(1) Service de stérilisation, (2) Service Direction technique, (3) Service Pharmacie, Centre Hospitalier du Mans, 194 avenue Rubillard, 72037 Le Mans

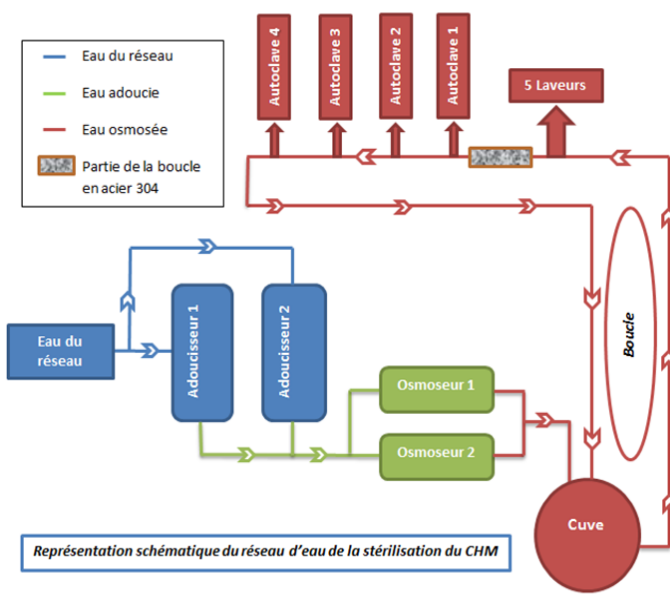
- Maintenance préventive des autoclaves tous les 18 mois
- Lors d'une maintenance : découverte d'un dépôt bleuté dans la cuve du générateur de l'autoclave n°1
- **Objectif:** Description de la conduite à tenir face à ce type d'évènement inattendu

1. L'incident au niveau de l'adoucisseur a entraîné une **saturation** des membranes d'osmose avec passage d'eau pendant quelques minutes dans la boucle. **Cet incident explique la présence d'éléments minéraux** (Ca, Mg, Na).
2. Réaction du **sodium avec l'inox 304** de la boucle
 + **Travaux** d'amélioration du traitement d'eau suite à la contamination du réseau
 + Pompe doseuse contenant du **laiton**

Explique la présence d'éléments métalliques

- 1- Nettoyer, rincer et changer les joints des bacs tampons
- 2- Changer les résistances chauffantes des générateurs
- 3- Ouvrir trimestriellement pendant un an les générateurs pour contrôle visuel
- 4- Suivre les paramètres de qualité d'eau de la boucle d'eau osmosée
- 5- Modifier l'équipement permettant l'injection du Dialox®
- 6- Etudier la faisabilité du remplacement de la boucle entière d'eau osmosée
