Survenue de dépôts sur les boîtiers moteurs du bloc opératoire : une enquête révélatrice !

Matthieu Descours , Nohra Dridi, Adeline Danielou. Centre Hospitalier Dron - Tourcoing (France)

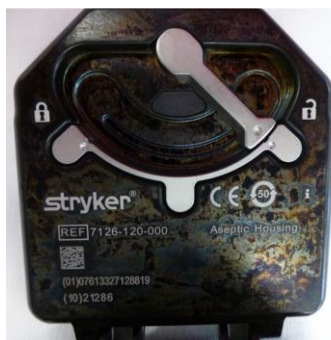
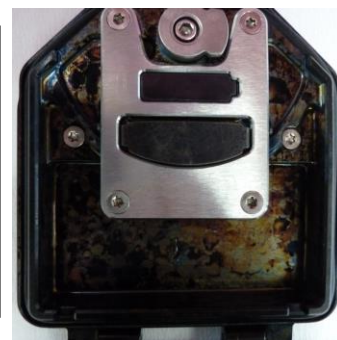
L'ensemble du parc des moteurs du CH a été remplacé par de nouveaux modèles. Quelques jours après le changement, des dépôts sur les boîtiers ont été constatés en zone de conditionnement de la stérilisation et au bloc opératoire.

➡ Dépôts facilement évacués par friction du matériel

➡ Présence uniquement en surface

➡ Intégrité du matériel conservée

- ① **Prédésinfection** : Moteurs frottés mais non enveloppés pendant 15 minutes avec une lavette imbibée (pénurie de lavettes au bloc opératoire)
- ② **Réception en zone de lavage** : Matériel reçu sec ➡ pas de rinçage après prédésinfection
- ③ **Zone de lavage** : seconde prédésinfection réalisée. Problème : les agents utilisent un autre produit que celui du bloc opératoire (ancien marché, utilisé depuis pour le lavage manuel)

Rappel des bonnes pratiques de prédésinfection aux équipes du bloc et de la stérilisation
Commande d'une nouvelle dotation de lavettes pour le bloc opératoire
Rappel sur les différents produits détergents utilisés en stérilisation
