OBJECTIFS

- **S'adapter aux contraintes** liées à l'installation d'un autoclave Matachana dans un mur technique Getinge
- **Réorganiser les flux** dans le service et **maintenir l'activité** de production pour le bloc

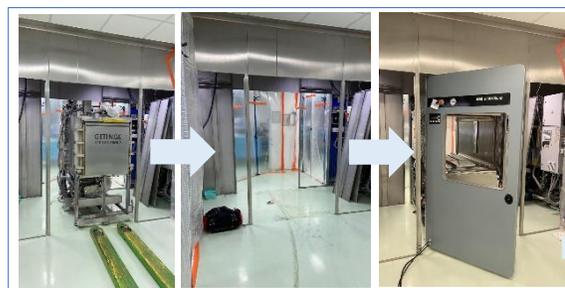
Découpes nécessaires pour intégrer l'autoclave dans le mur Getinge
