Atelier de l'Association Française de Stérilisation

Analyse des Pratiques Professionnelles

Evènement n°1

Evènement n°3

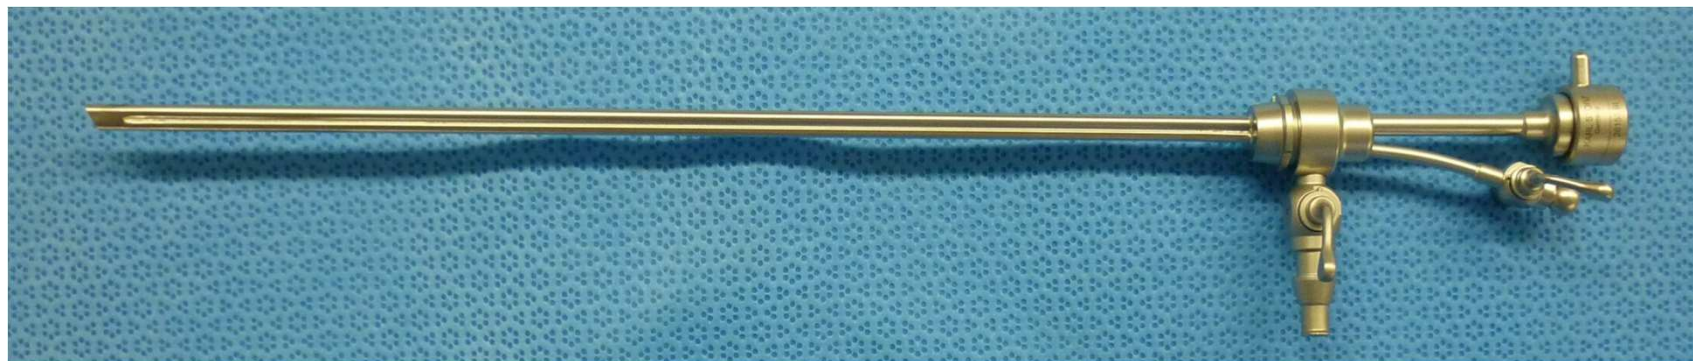
Fig. 2 : Hystéroscope de Bettocchi avec canal opérateur de 5F (1,67 mm)

Rappel : canal opératoire de l'hystéroscope 1,67 mm

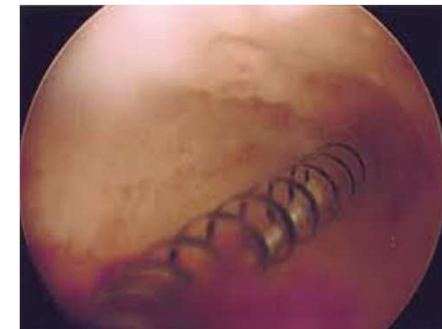
Fig. 7 : Implant intra-utérin

- ❑ 15h00 : utilisation de l'optique Bettocchi pour une hystérocopie dans le service d'orthogénie / actes externes.
- ❑ 15h10 : Echec de pose. Fin de l'intervention
- ❑ 15h20 : hystéroscope mis en trempage par l'AS du service de gynécologie dans la solution selon le protocole de prétraitement usuel.

- ❑ CREX avec les gynécologues et les professionnels du service de gynécologie actes externe
- ❑ Procédure prétraitement : écouvillonnage du canal opérateur dès la fin d'utilisation (ouverture des robinets + vacuité)
- ❑ Lavage : notification obligatoire de l'écouvillonnage sur la fiche de suivi lavage/recomposition sinon refus de prise en charge au conditionnement
- ❑ Recomposition : utilisation d'un guide pour vérifier la vacuité lors du contrôle fonctionnel

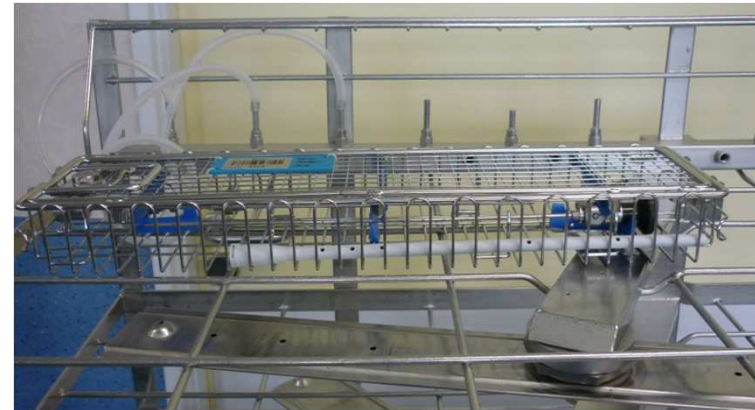
- ❑ 18h00 : le matériel est réceptionné en stérilisation. Le matériel est pris en charge selon le protocole de l'unité de stérilisation
 - écouvillonnage manuel du canal opérateur + canal optique
 - connexion aux flexibles sur le chariot du laveur-désinfecteur
 - vérification de l'ouverture des robinets
 - départ cycle instrument

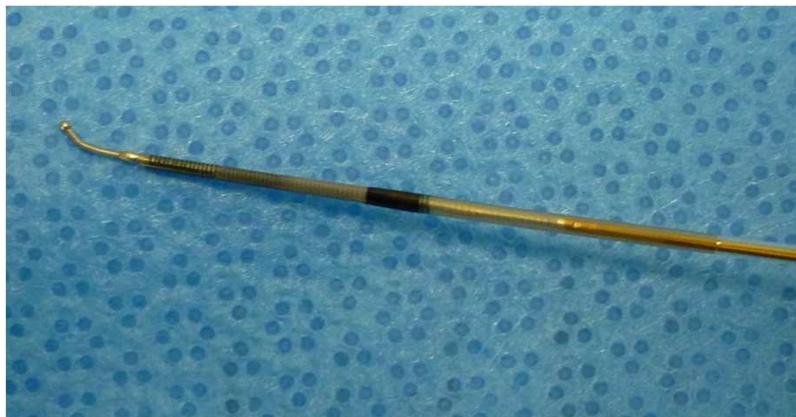
Fig. 8 : Implant intra-utérin non déployé
(diamètre 0,8 mm)

- ❑ Le dispositif intra-utérin est demeuré coincé dans le canal opératoire plus de 30 jours
- ❑ L'hystéroscope a subi 2 retraitements successifs qui n'ont pas permis d'évacuer l'implant du canal (écouvillonnage + irrigation)

- ❑ La forme ressort de l'implant favorise son blocage contre le corps interne du canal opérateur
- ❑ Le diamètre du ressort déployé (1,8 mm) est supérieur au diamètre du canal interne de l'hystéroscope
