INCIDENT LORS DU CIRCUIT DE STÉRILISATION D'UNE SONDE ECHO-RENALE PEROPERATOIRE

CAL Adrien, GUTTON Flora, MARQUE Vincent

Service de stérilisation des dispositifs médicaux, Groupe Hospitalier Pellegrin, CHU de Bordeaux

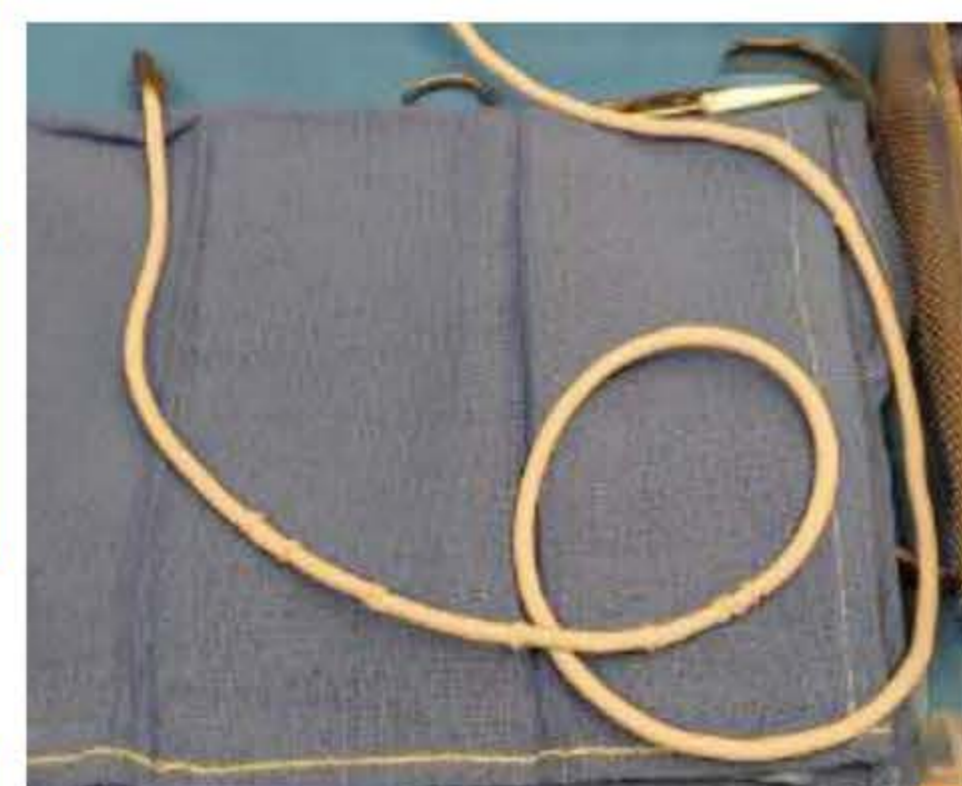
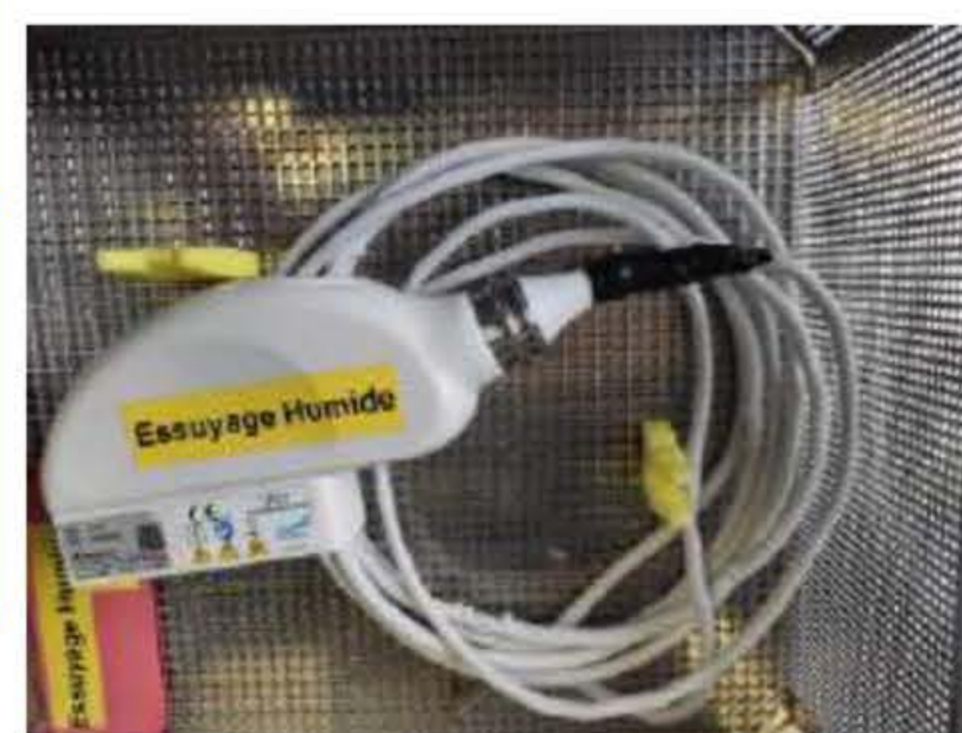
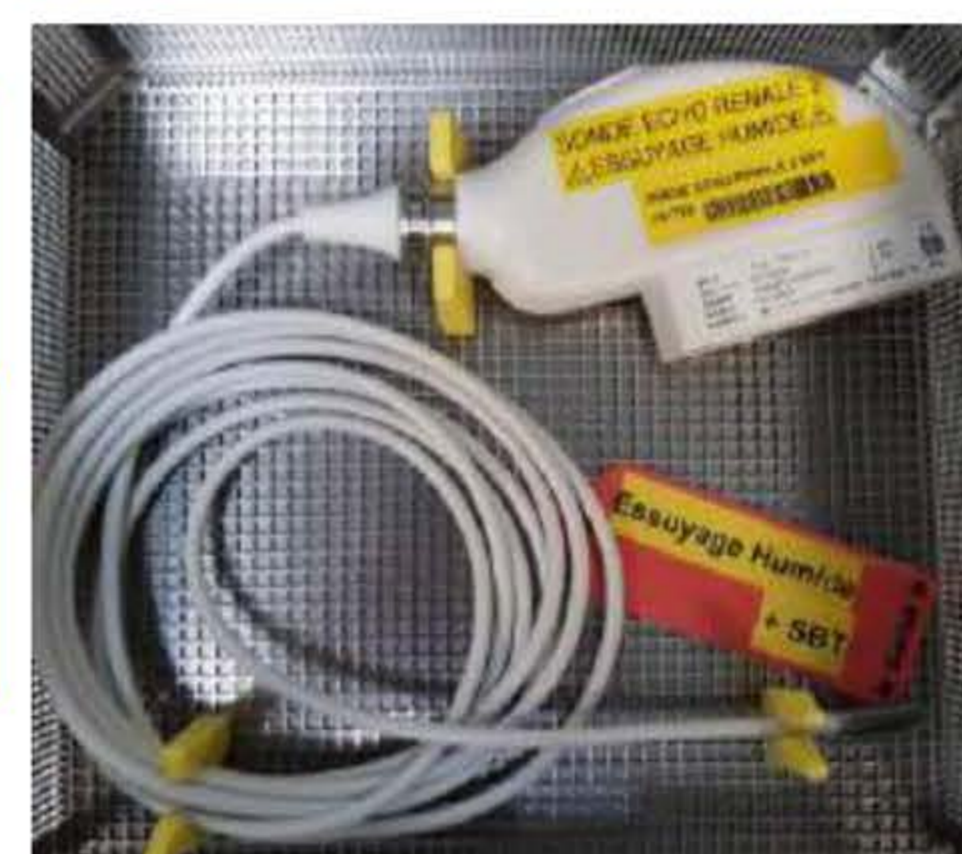
- Le CHU de Bordeaux utilise pour le traitement des cancers rénaux une **sonde d'échographie rénale laparoscopique** à préhension dans plus de 50% des néphrectomies partielles robot-assistées
→ Meilleures exactitude du diagnostic et précision des marges d'exérèse
- DM innovant unique en France, coûteux (22 000€) et thermosensible → **lavage manuel et stérilisation au H₂O₂**
☞ **2 ans après sa mise en service, arrivée en stérilisation de la sonde avec le flexible dénudé sur plusieurs centimètres**

Consolidation de la gaine du flexible dénudée avec de l'adhésif

Ingénieur biomédical contacté pour le **changement de la sonde** : accepté par le laboratoire
→ **Nouvelle sonde stérilisée à nouveau au H₂O₂**

- **Mode de lavage marqué sur la sonde**
- **Positionnement dans la panier revu**

Sensibilisation de l'équipe de stérilisation pour une **vigilance accrue à la réception de la sonde**
