LA CARTOGRAPHIE DES RISQUES DE L'ÉTAPE DE LAVAGE EN STÉRILISATION : un outil pour réviser le système qualité et revoir les bonnes pratiques professionnelles

Poster n° 29

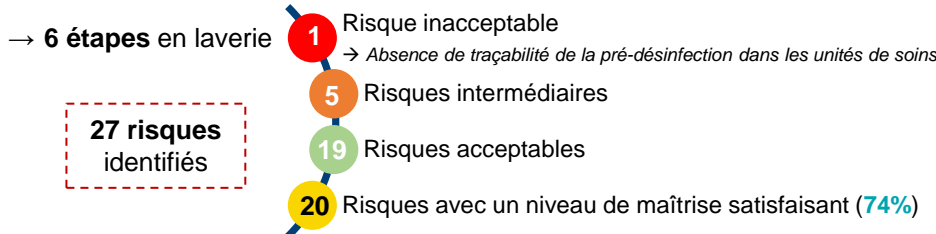
CARTOGRAPHIE DES RISQUES EN ZONE DE LAVAGE

- Cartographie des risques suivant la méthode AMDEC

→ Criticité = F × G

→ Criticité pondérée (CP) = $\frac{F \times G}{NM}$

- Risques acceptables (CP de 1 à 3)
- Risques intermédiaires (CP de 4 à 5)
- Risques inacceptables (CP > à 5)

Mise en place de plan d'action à partir des risques identifiés

- 4 procédures et 12 modes opératoires sont à mettre à jour
- 4 documents qualifiés sont à créer

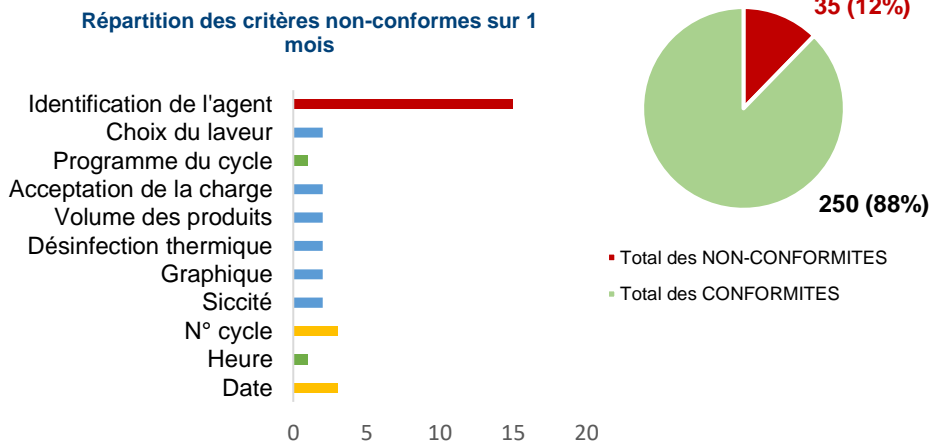
Répartition des critères de traçabilité sur 1 mois

- **Audit rétrospectif de la traçabilité de l'étape de lavage sur le mois de Janvier 2022** à partir des fiches de validation remplies manuellement par les agents de stérilisation

→ Sur **285 cycles** de lavage audités

La restitution des non-conformités de traçabilité retrouvées lors de l'audit a permis d'effectuer une sensibilisation des agents sur l'importance de la traçabilité dans la prise en charge du matériel.
